Ministério Público do Rio Grande do Sul  
Gabinete de Assessoramento Técnico

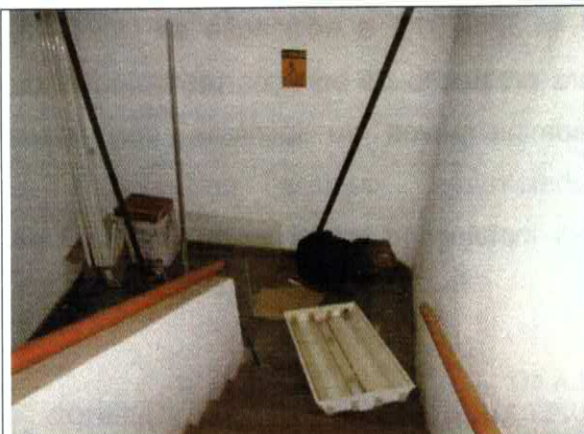
Figura 43: objetos depositados em diversos andares

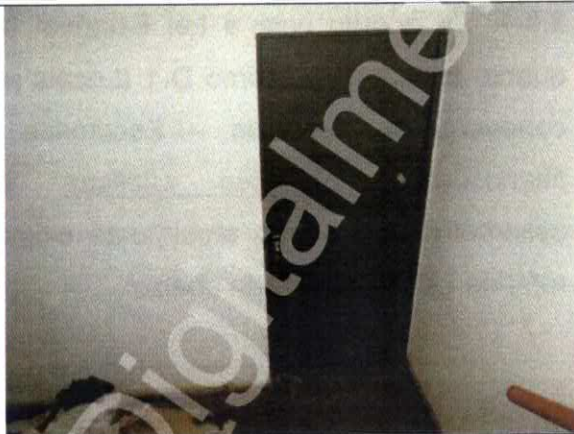
Figura 44: porta no térreo trancada e obstruída pela construção de cofre da agência bancária inutiliza a escada como saída de emergência

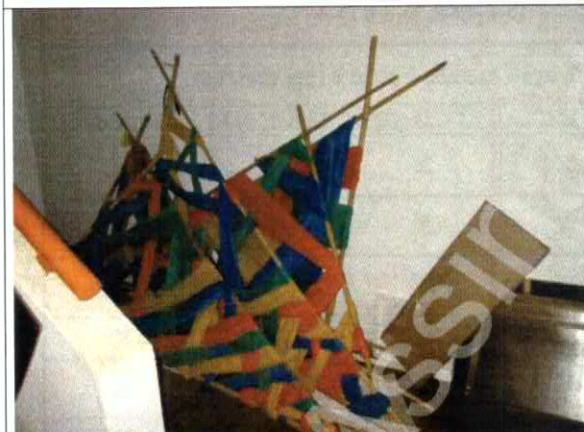
Figura 45: muito material depositado na escadaria

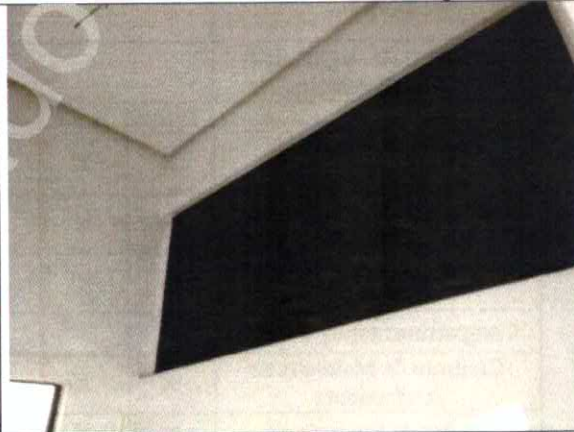
Figura 46: detalhe da grelha de ventilação existente nas antecâmaras

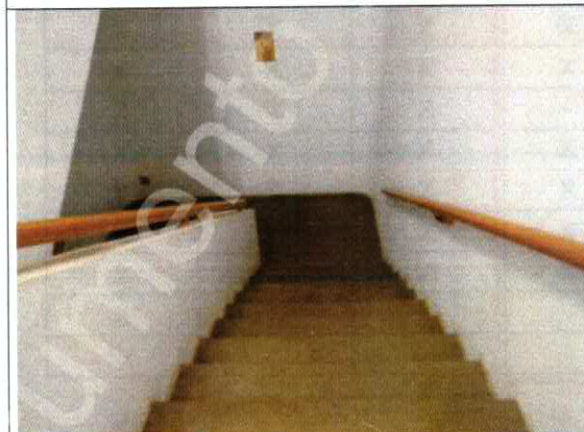
Figura 47: trechos desobstruídos são a exceção; iluminação apenas se ligada diretamente em disjuntor

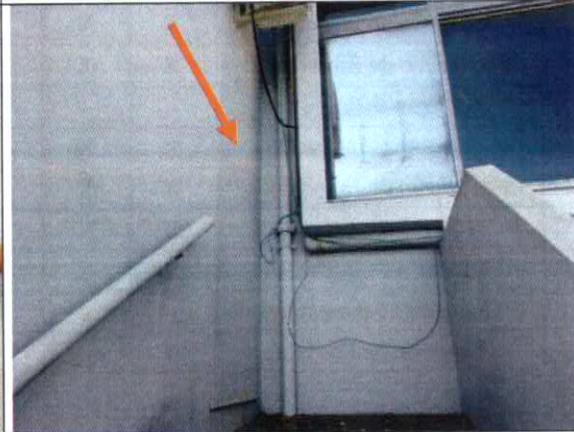
Figura 48: porta de saída da escada à prova de fumaça na área externa foi lacrada com alvenaria
